# Analiza modernizacji budynku w konstrukcji muru pruskiego

Przedmiotem opracowania jest projekt modernizacji budynku w konstrukcji muru pruskiego z funkcją restauratorską.

Obiekt zlokalizowany jest przy ulicy Dąbrowskiego 42 w Poznaniu. Budynek został wzniesiony około 1870 roku, wpisany do rejestru zabytków w latach 90. XX w. Pierwotnie służył jako budynek mieszkalny, obecnie znajduje się tam akademika kulinarna oraz restauracja. Budynek jest w pełni uzbrojony. Kubatura obiektu wynosi 2507,14 m<sup>3</sup>, powierzchnia użytkowa wraz z poddaszem to 562,5 m<sup>2</sup>. Kamienica została wzniesiona w konstrukcji szkieletowej z wypełnieniem z cegły pełnej, ściany otynkowane obustronnie. Dach wykonany został w konstrukcji płatwiowo-kleszczowej, kryty papą. Natomiast stropy i podsufitka są w całości drewniane. W części frontowej znajduje się również w całości wykonany w drewnianej konstrukcji ganek [5]. W tego typu modernizacjach ważny jest odpowiedni dobór rozwiązań, które w jak najmniejszym stopniu przyczynią się do zmiany wartości historycznej obiektu i wpłyną na przywrócenie jak najlepszego stanu technicznego obiektu.

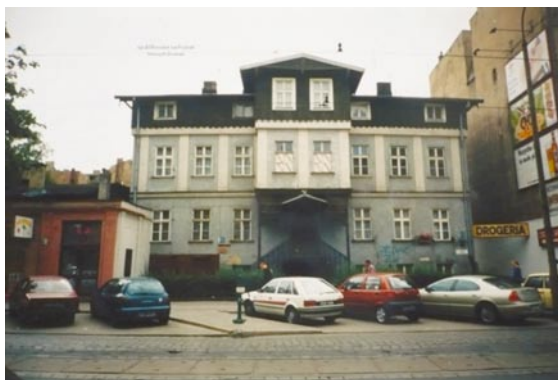
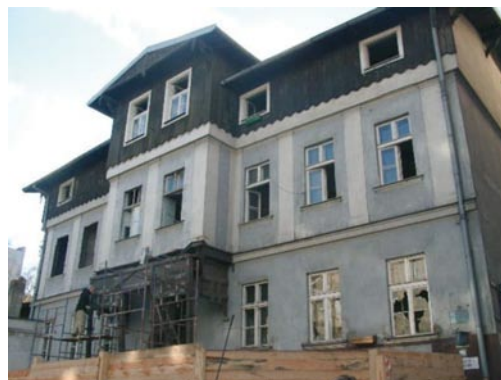
**Rys. 1.** Elewacja frontowa przed remontem [2]

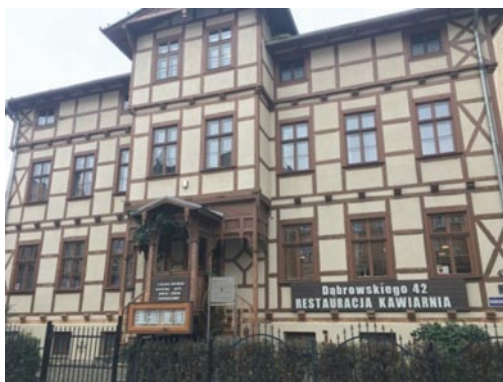
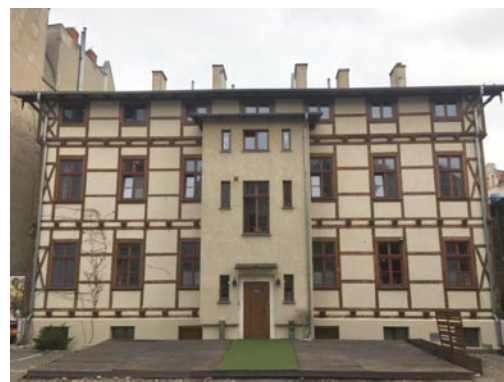
**Rys. 2.** Kamienica  
po remoncie – elewacja  
frontowa i tylnia  
(fot. autora)

fotograficznej podjęto decyzję o pracach konserwatorskich i naprawczych, w których uwzględniono elementy wymagające wymiany bądź naprawy oraz wykonanie dezynfekcji oraz dezynsekcji. W miejscach brakujących części zdobień lub zniszczonych powinny być dokładnie odtworzone. Drobne uszkodzenia i ubytki należało naprawić dzięki zastosowaniu szpachlowania, flekowania i kitowania. Ponadto całą konstrukcję należało zaimpregnować. Przed ponownym montażem ganku konieczne było wykonanie napraw w obrębie fundamentu ganku. Po zamontowaniu ganku polecono odtworzyć jego zadaszenie. Na zakończenie pozostało odtworzenie pierwotnej kolorystki elewacji [2]. Elementy nośne poddano przeglądowi pod kątem ewentualnych napraw bądź wymian, zaczynając od dolnych partii ścian. Dalej nastąpiło ponowne wyprofilowanie z przemurowaniem części ścian oraz wykonanie nadproży okien dla piwnicy. W celu uzyskania pierwotnego wymiaru belek stropowych elementy te zostały uniesione z wykorzystaniem podnośników mechanicznych. Elementy ściennie zostały zabezpieczone bakterioodporno i ppoż. Ponownie wypełniono ściany oczyszczoną i zabezpieczoną chemicznie cegłą. Otynkowano i pomalowano elewacje zgodnie z wytycznymi miejskiego konserwatora zabytków. Na zakończenie odtworzono oryginalną stolarkę okienną, znajdującą się od frontowej strony i wykonano nową od strony podwórza. Ganek został objęty oddzielnym opracowaniem. Został w całości zdemontowany i przewieziony do pracowni w celu oczyszczenia. Po oględzinach elementów podzielono je w zależności od stopnia zniszczenia na takie, które należało wymienić w całości i zdadne do ponownego użytku lub drobnej naprawy. Nowy ganek został zamontowany na nowym cokole. Całkowitej wymianie podlegały schody i zadaszenie ze względu na bezpieczeństwo użytkownika. Na koniec wszystko zostało pomalowane i polakierowane [6].
