# Wstępne nieniszczące badania posadzki i ścian w Pałacu Wielkich Mistrzów na zamku średnim w Malborku

Preliminary non-destructive tests of the floor and walls in the Palace of the Grand Masters of the middle castle in Malbork

prof. dr hab. inż. Łukasz Drobiec (ORCID: 0000-0001-9825-6343), Katedra Konstrukcji Budowlanych, Wydział Budownictwa, Politechnika Śląska, mgr inż. Sylwia Kozłowska (ORCID: 0009-0005-1077-790X), Muzeum Zamkowe w Malborku

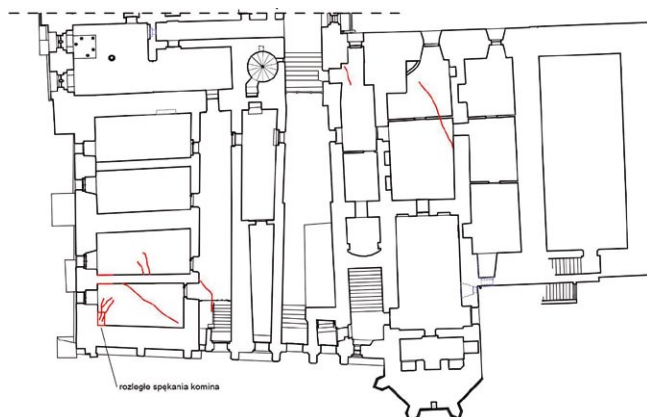
**Rys. 3.** Szkicowa inwentaryzacja uszkodzeń w pomieszczeniach przyziemia Pałacu Wielkich Mistrzów

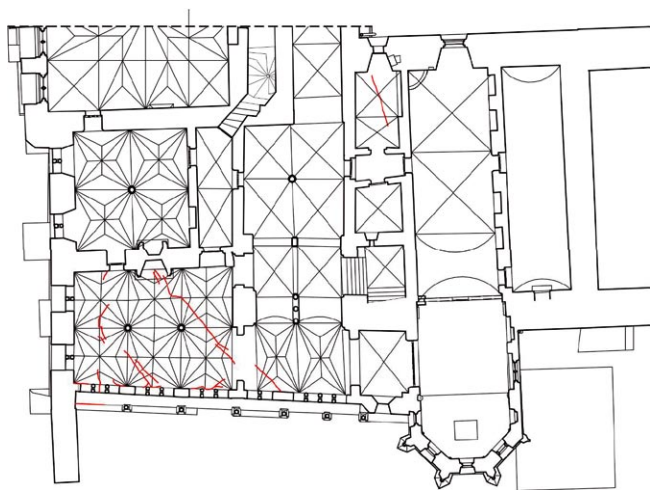
**Rys. 4.** Szkicowa inwentaryzacja uszkodzeń w poziomie I piętra Pałacu Wielkich Mistrzów

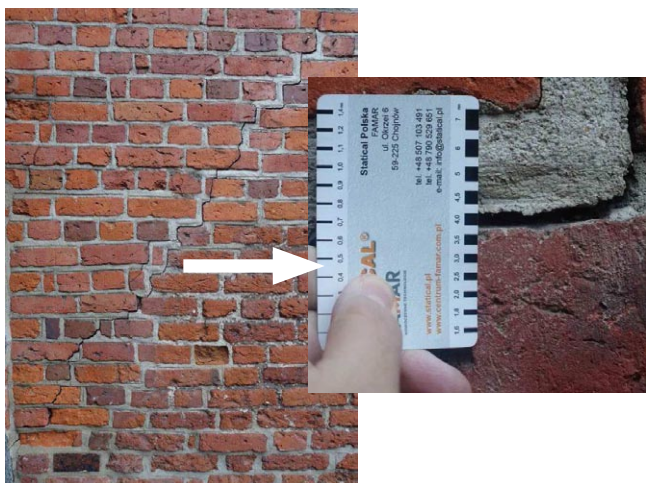
**Rys. 10.** Pomiar rozwarcia rysy w południowo-wschodniej ścianie parteru – 4 mm

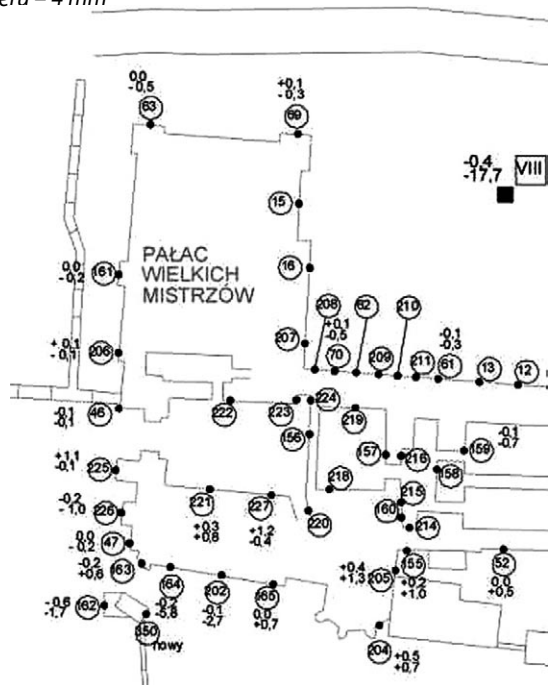
Na terenie zamku w Malborku od 2009 r. prowadzony jest monitoring geodezyjny (pomiar przemieszczeń pionowych i poziomych na reperach) oraz pomiar rozwarcia rys. Wskaźniki rozwarcia rys założono w piwnicy w 2009 r., a na sklepieniach parteru w 2021 r. Pomiar przemieszczeń pionowych wykazał największe zmiany na reperach usytuowanych na ścianie południowo-wschodniej (repery nr 164 i 202 – rysunek 11). Osiadania repera nr 164 wynoszą 0,2 mm przez ostatnie pół roku i 5,8 mm od 2009 r. Reper nr 202 osiadł przez pół roku o 0,1 mm i o 2,7 mm od 2009 r. Pomiar przemieszczeń poziomych nie wykazuje istotnych zmian, co świadczy o tym,

**Rys. 11.** Wyniki pomiaru przemieszczeń pionowych

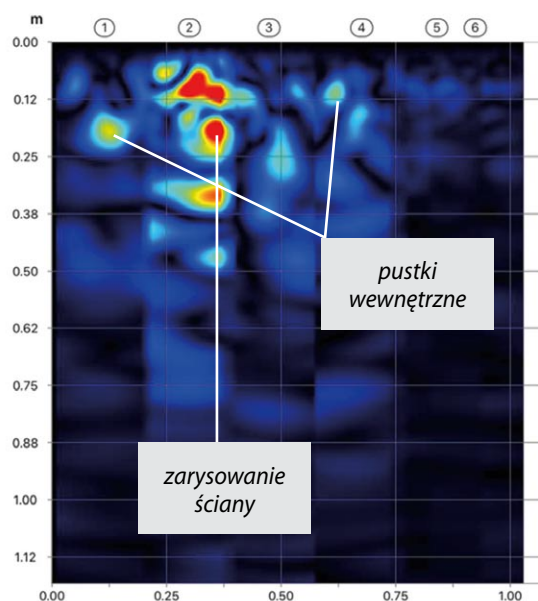
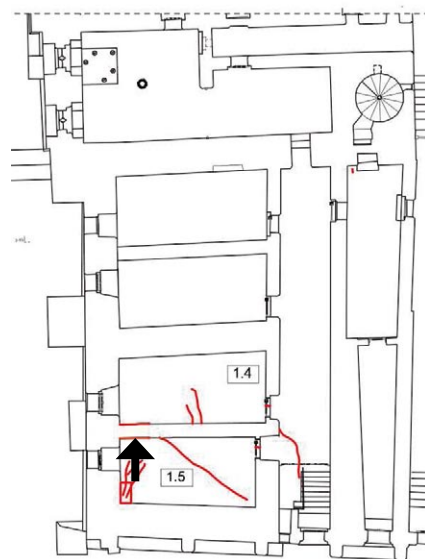
**Rys. 14.** Badania ściany tomografem ultradźwiękowym PD8000; wykryto drobne pustki wewnętrzne

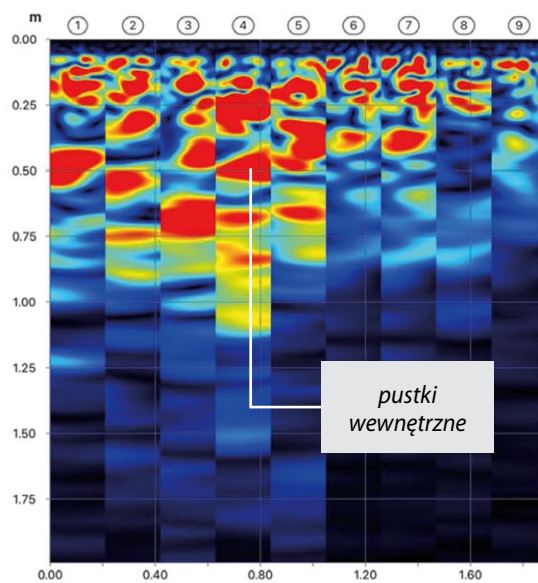
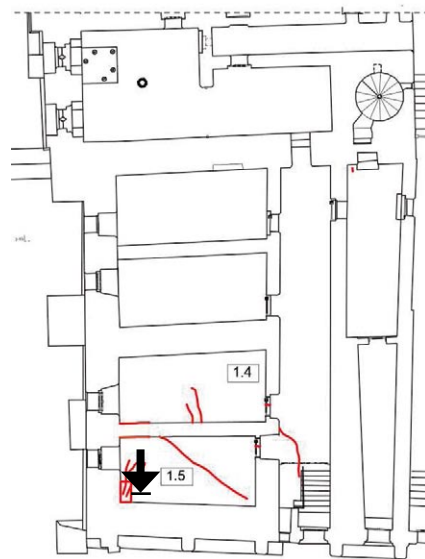
**Rys. 15.** Badania posadzki w piwnicy tomografem ultradźwiękowym PD8000; wykryto pustki pod posadzką

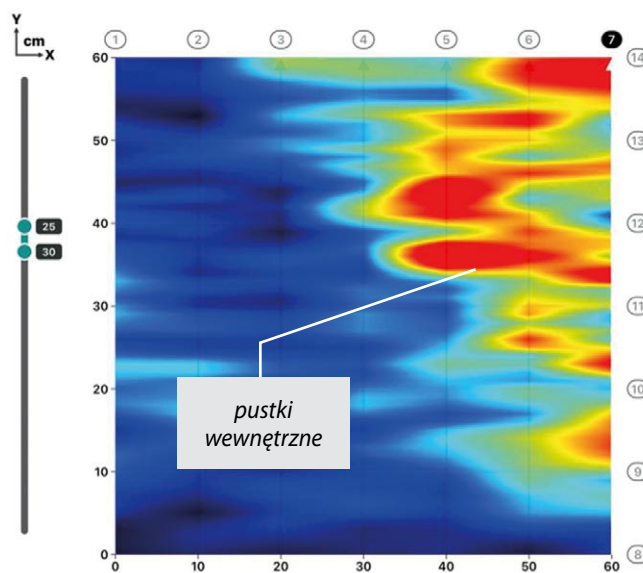
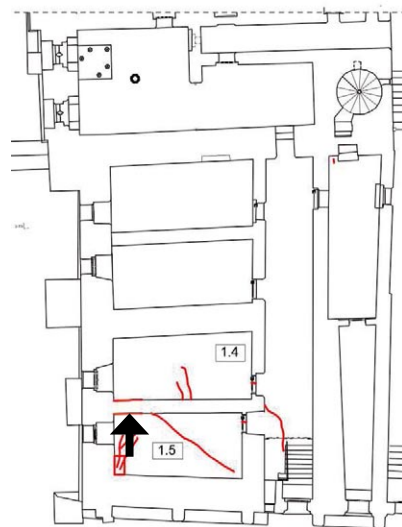
**Rys. 16.** Skan powierzchniowy ściany radarem PG8000; wykryto pustki wewnętrzne za rysą

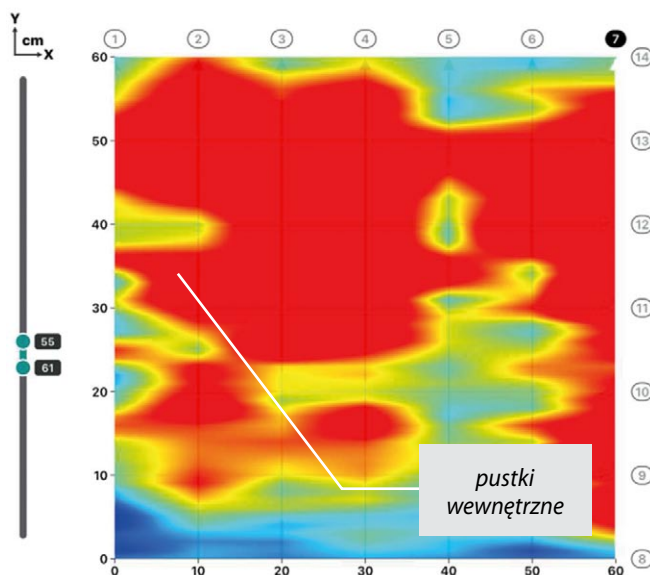
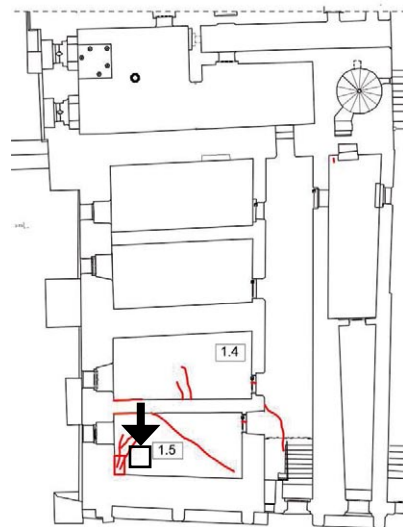
**Rys. 17.** Skan powierzchniowy posadzki radarem PG8000; pokazano widok skanu na głębokości 55–61 cm, wykryto pustki pod posadzką

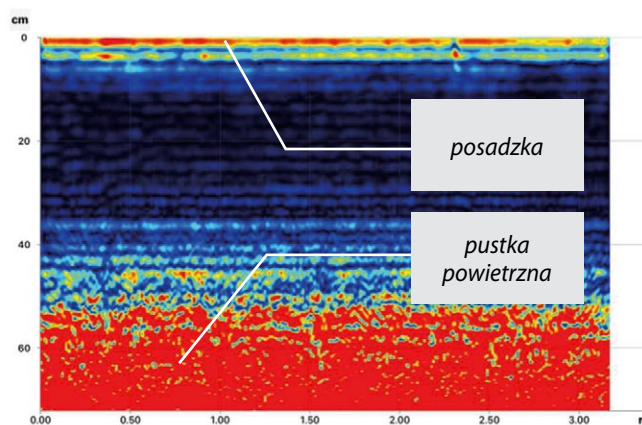
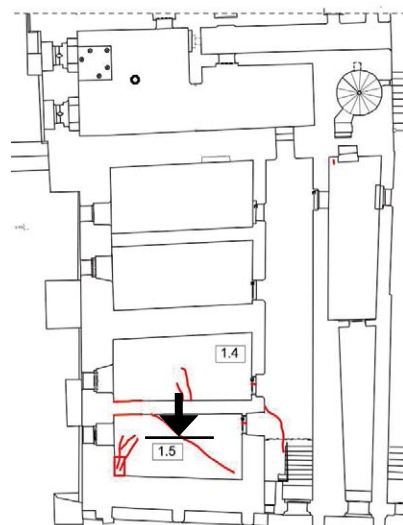
**Rys. 18.** Skan liniowy posadzki radarem PG8800; wykryto pustkę na głębokości 55 cm

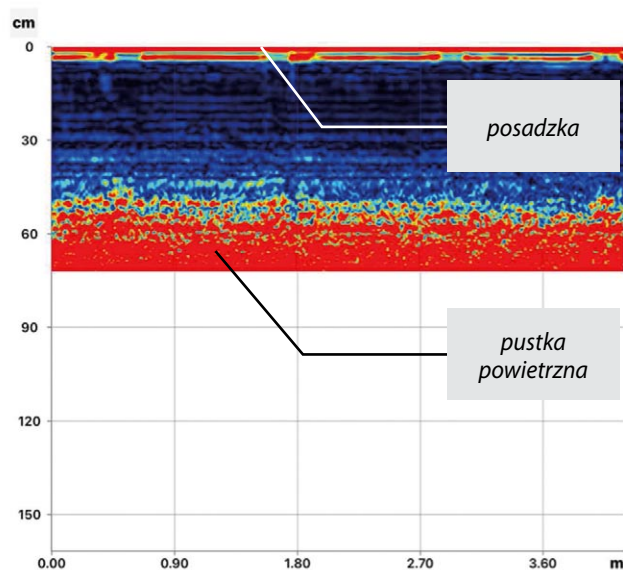
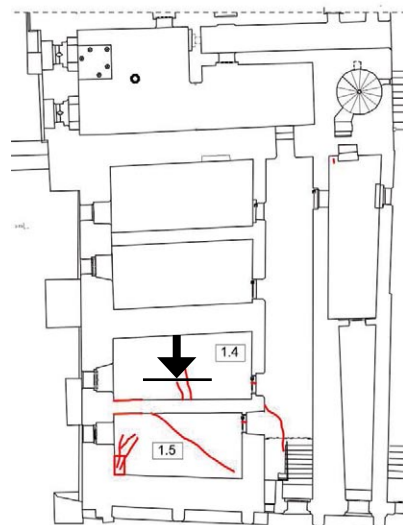
**Rys. 19.** Skan liniowy posadzki radarem PG8800; wykryto pustkę na głębokości 55 cm
