Analiza zachowania się geozbrojenia w konstrukcjach odciążających przyczółki

Analysis of georeinforcement behavior in structures relieving abutments

dr inż. Angelika Duszyńska, prof. PG (ORCID: 0000-0001-5986-6739), Wydział Inżynierii Lądowej i Środowiska, Politechnika Gdańska, mgr inż. Ewelina Sawicka, Europrojekt Gdańsk S.A.

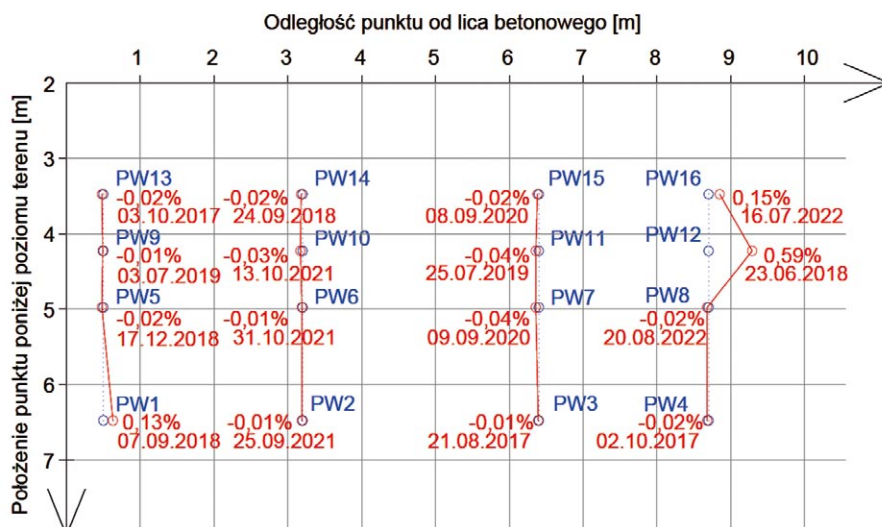
Rys. 3. Wykres maksymalnych odkształceń dla obiektu nr 1

Wykres maksymalnych rejestrowanych odkształceń geosyntetyków odpowiednio dla obiektu nr 1 i 2 w 4 pionach pomiarowych przedstawiono na rysunkach 3 i 4. Pominięto wyniki, w których wystąpiły chwilowe anomalie w odczytach. Kolorem niebieskim oznaczone jest pierwotne położenie czujników pomiarowych w bloku odciążającym, natomiast czerwony kolor obrazuje pomierzone wartości odkształceń w tych punktach. W przypadku obiektu nr 2 odnotowano większe odkształcenia niż w konstrukcji nr 1. Przemieszczenia powodujące rozciąganie geosyntetyków występują w przypadku większości punktów pomiarowych obiektu nr 2. Odwrotna tendencja występuje w pierwszym z obiektów – tylko trzy czujniki (PW1, PW12, PW16) wskazują na występowanie odkształceń rozciągających (rys. 3). Odkształcenia występujące w PW12 osiągają 30% wartości

odkształceń dopuszczalnych wg instrukcji ITB [10]. Pozostałe punkty pomiarowe tego obiektu wykazują odkształcenia na poziomie 2% wartości odkształceń dopuszczalnych. Czujnikiem, który zarejestrował największe odkształcenia, jest P4.1 (rys. 4) zlokalizowany w warstwie położonej najbliższej korony i w pionie pomiarowym najbliższej lica przyczółka w obiekcie nr 2. Maksymalna wartość odkształcenia rejestrowanego w tym punkcie jest równa połowie wartości dopuszczalnej według instrukcji ITB [10]. Kolejnymi punktami, w których występują odkształcenia powyżej 0,5%, są: P1.1, P1.2 i P3.1 (rys. 4).

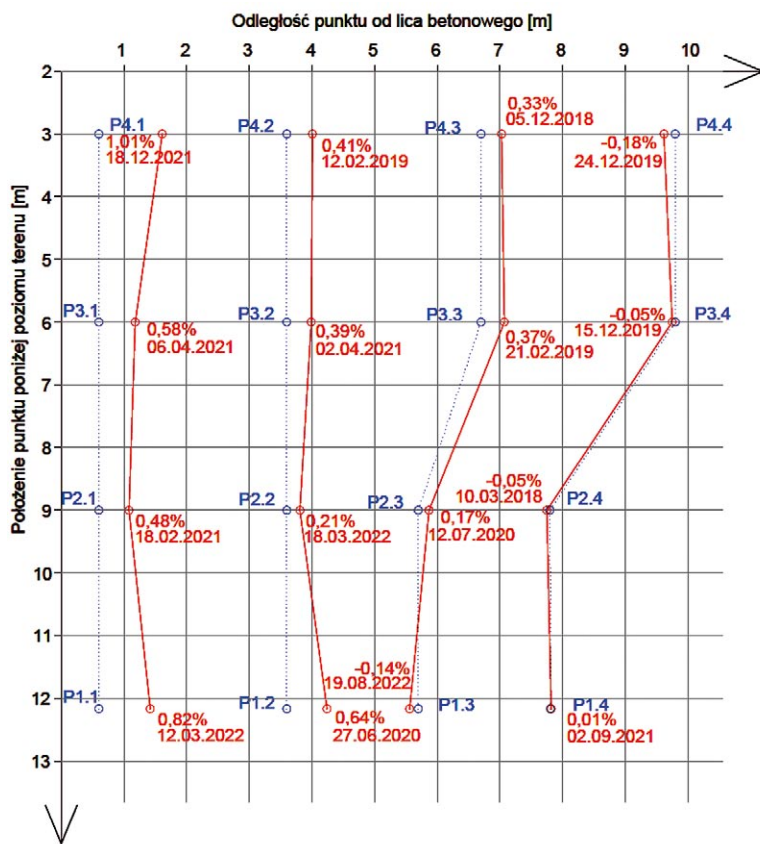
Rys. 4. Wykres maksymalnych odkształceń dla obiektu nr 2

Rezultaty monitoringu uzyskane dla obiektu nr 2 są dużo łatwiejsze w analizie. Wyniki uzyskane dla poszczególnych warstw i punktów układają się w sposób przewidywany. Największe wartości rozciągające wystąpiły najbliższej lica konstrukcji betonowej, natomiast największe ściskanie wystąpiło w ostatniej warstwie pomiarowej geozbrojenia. Wyniki uzyskane w punktach P1.4, P2.4, P3.4 oraz P4.4 (rys. 4) wskazują na występowanie ściskania. Punkty te znajdują się na końcowym odcinku warstw zbrojenia (najdalej od lica).

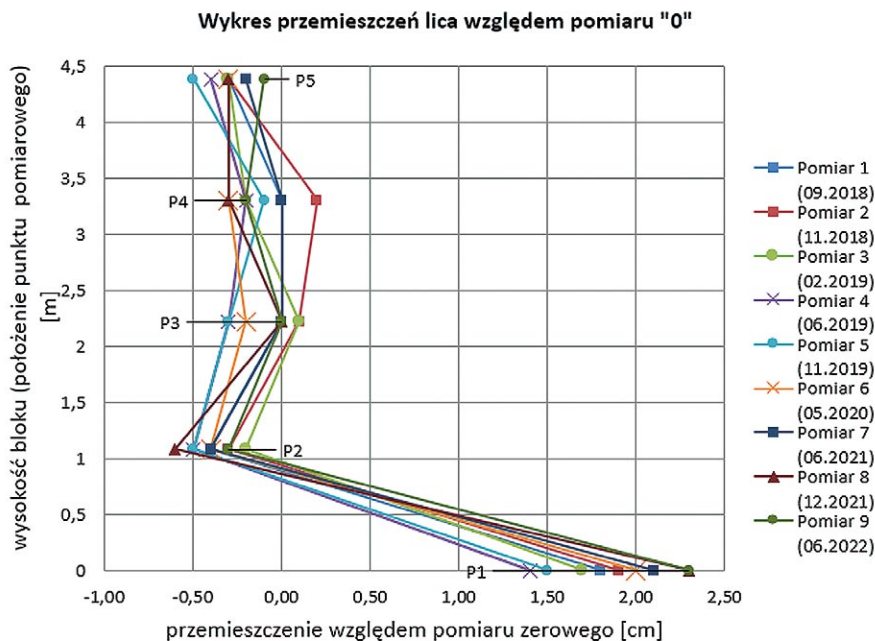
Rys. 5. Obiekt nr 1 – zmiana przemieszczeń lica bloku odciążającego

Na wykresie zamieszczonym na rysunku 5 przedstawiono przemieszczenia punktów pomiarowych lica (ściany czołowej) bloku gruntu zbrojonego względem pomiaru zerowego w przypadku obiektu nr 1. Na wykresie wyraźnie widać znaczne przesunięcie punktu P1 w głąb bloku zbrojonego, co może być związane z błędem wykonawczym na etapie realizacji obiektu. Największe rzeczywiste przesunięcia bloku odciążającego w kierunku betonowej ściany przyczółka obserwowane są w punkcie P2. Wartość maksymalna 0,6 cm stwierdzona została w pomiarze nr 8 wykonanym w grudniu 2021 r. Kolejne co do wartości przemieszczenia (0,5 cm) stwierdzono w punkcie nr 5 w serii pomiarowej nr 5.
